Визуальное обследование электрических сетей и электрооборудования жилого дома по ул. Дениса Давыдова, 11 в Дзержинском районе г. Новосибирска производилось специалистом ООО ПСК «Мегаполис» (Регистрационный номер 317 в СРО «Союз проектировщиков Сибири», дата регистрации 07.12.2016г.) в декабре 2018 года на основании договора №18-09 от 06.12.2018г. с ЖСК «Импульс».

| Изм. | Кол.уч | Лист | № док. | Подп. | Дата | | | | |
|---|---|---|---|---|---|---|---|---|---|
| | | | | | | Отчет об обследовании состояния электрических сетей. Капитальный ремонт жилого дома по ул. Дениса Давыдова 11 | Стадия | Лист | Листов |

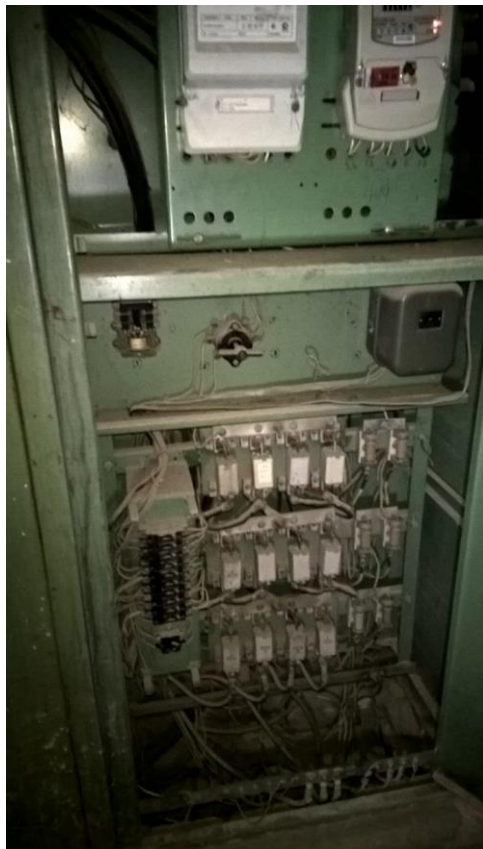
Общее состояние щита ВРУ (шкаф и электрооборудование) – неудовлетворительное.

Фото 1. Щит ВРУ

- выполнить замену вводного щита ВРУ;
- выполнить установку щитка МОП с защитной аппаратурой;
- выполнить замену защитной аппаратуры в этажных щитах;
- выполнить замену магистральных сетей от ВРУ до этажных щитов;
- выполнить замену групповых сетей освещения лестничных клеток и освещения подвала с заменой электрооборудования;
- установить светильники уличного освещения;
- на вводе в здание выполнить основную систему уравнивания потенциалов, водомеры на вводе в здание должны быть зашунтированы;

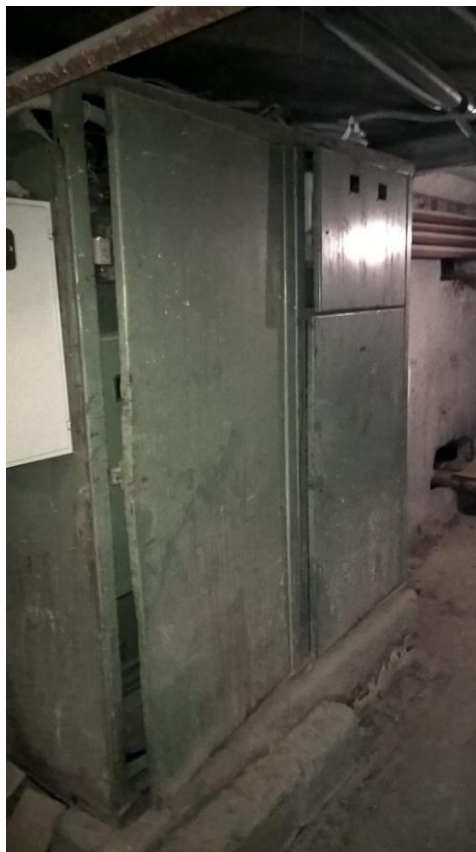
ВРУ расположены в подвале 1,3,5,7 подъездов жилого дома, под лестничной клеткой подъезда.

Фото 2. Размещение щита ВРУ в подвале

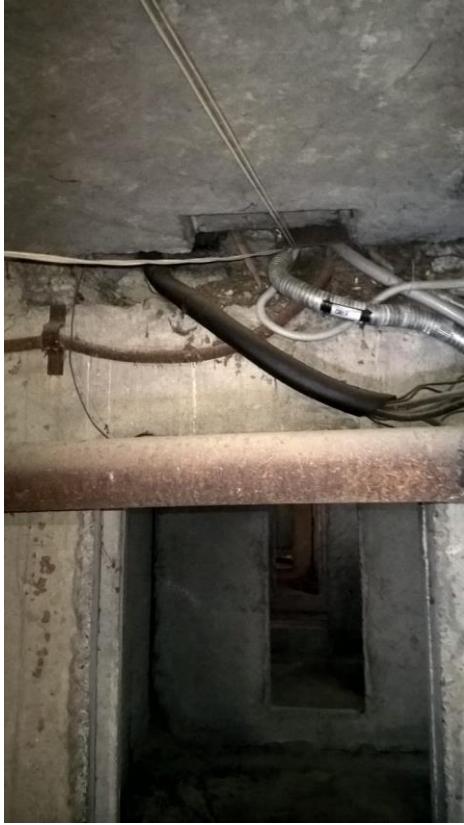
Магистральные сети от ВРУ до подъездных стояков проходят по подвалам жилого дома открыто в трубах. Сечение магистральных сетей занижено, изоляция проводов нарушена, отсутствует отдельный проводник защитного зануления.

Фото 3. Прокладка магистралей в подвале

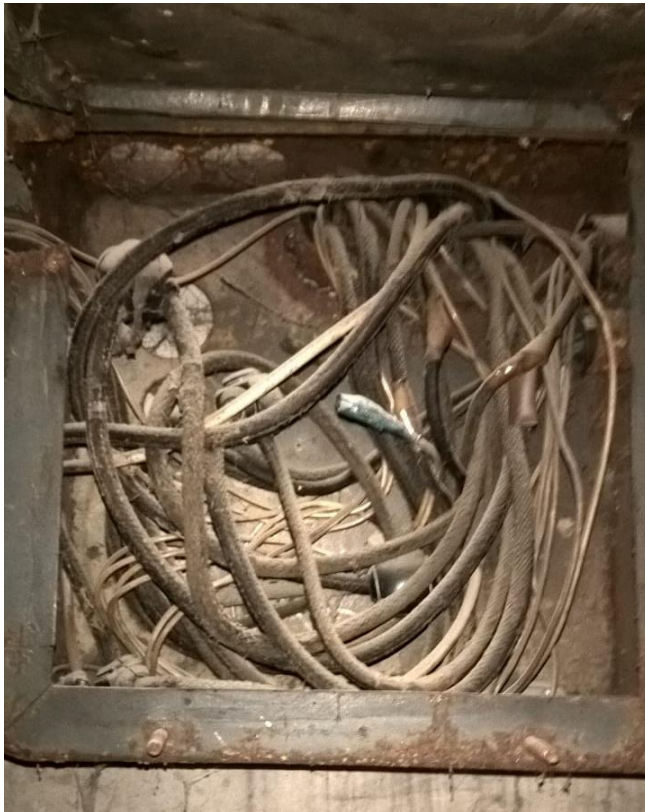
Фото 4. Ответвление магистрали на стояк

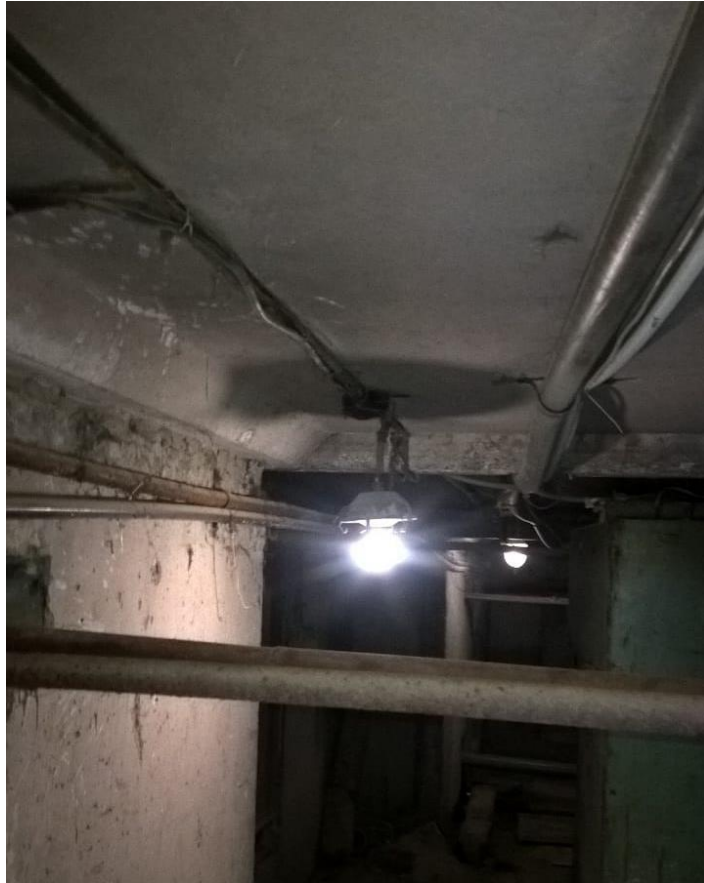
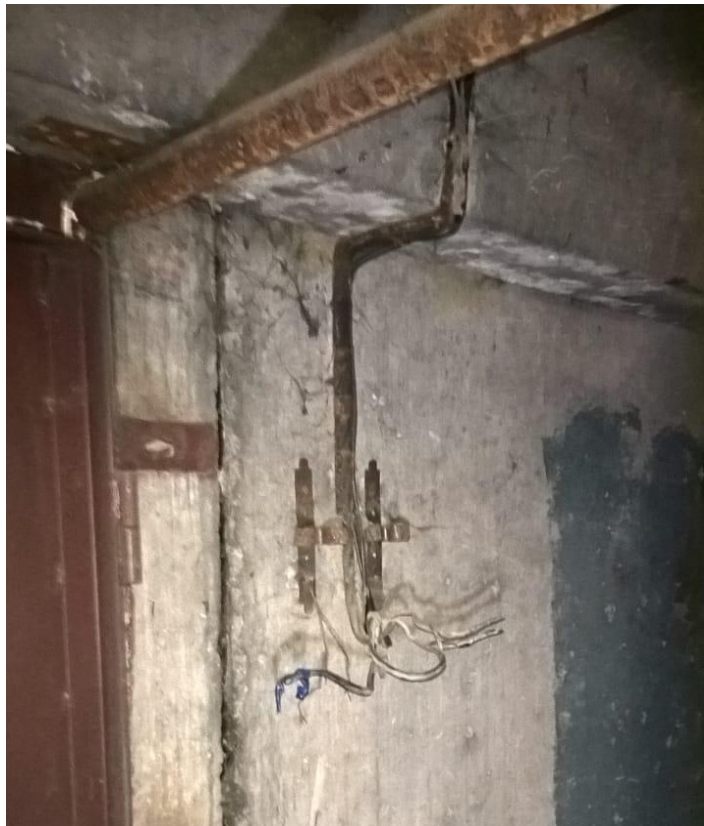
Групповые сети и аппаратура освещения МОП подъездов и подвала находятся в неудовлетворительном состоянии. Групповые сети подвала проложены открыто, изоляция проводов нарушена.

Фото 5,6. Электропроводка освещения в подвале

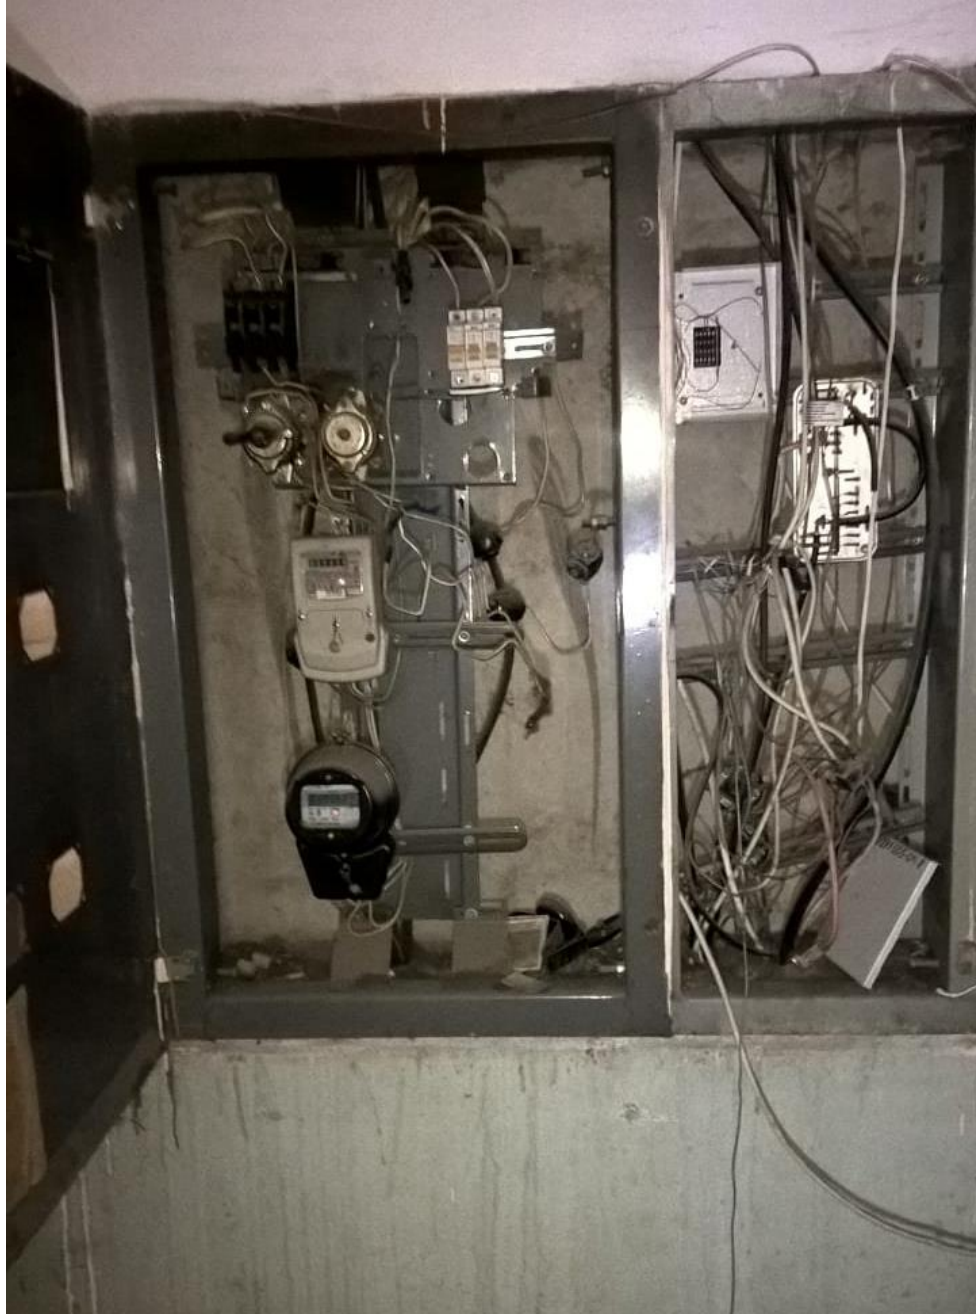
Электрооборудование этажных щитов в подъездах не соответствует по техническим характеристикам ГОСТ, общее состояние оценивается как неудовлетворительное.

Фото 7. Неудовлетворительное состояние этажных щитков
